**Planung und Bauoberleitung,  
Bauüberwachung**

**Sanierung Halde 366, Aue /  
Sachsen mit Umfeld -  
Profilierung und Endabdeckung  
mit Oberflächenentwässerung**

**Projektziel:** In-situ-Haldensanierung der Bergehalde 366 aus dem Uranbergbau. Schaffung von naturnahen Nutzungsmöglichkeiten einschließlich Wiederherstellung der natürlichen Vorflut.

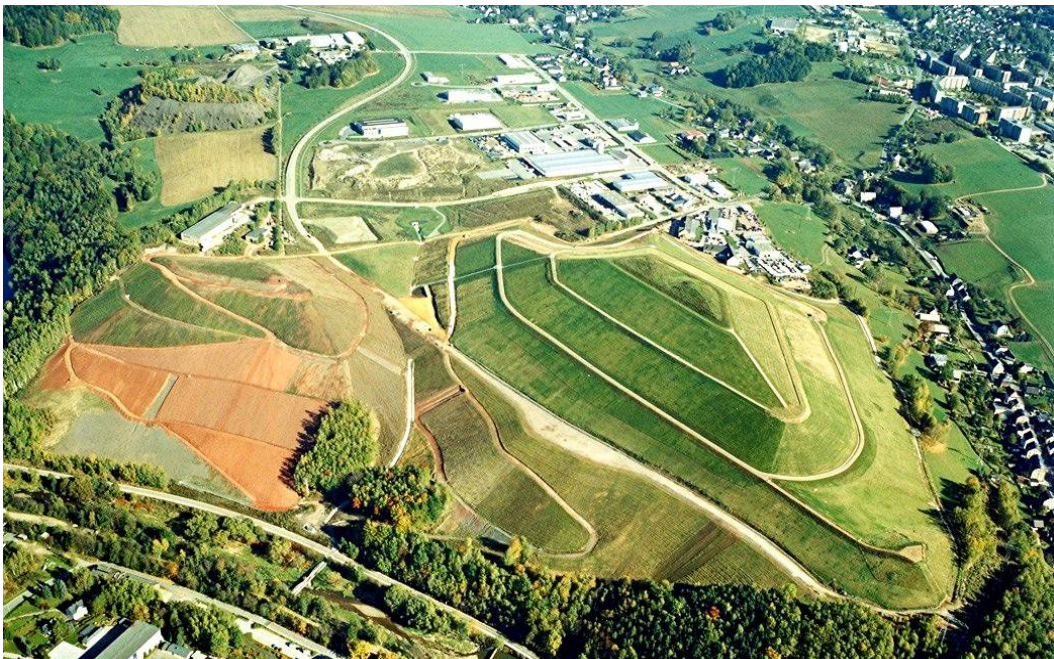
Die Fläche der ortsnahen Bergehalde 366, die Ortschaft Schlema, liegt unmittelbar im Haldenfußbereich, beträgt einschließlich Schachtanlagen ca. 28 ha. Die Halde wurde während den Förderzeiträumen der Schächte in Etappen als kegelstumpfförmige Trockenhalde angelegt, dabei stellte sich der natürliche Schüttwinkel von ca. 37° ein. Eine Sanierung des 43 ha großen Gesamtareals ist erforderlich, da von der Bergehalde eine Beeinträchtigung (Schadstoffaustrag über den Wasserpfad, Radon, Standsicherheit der Böschungen) der Bevölkerung ausgeht.

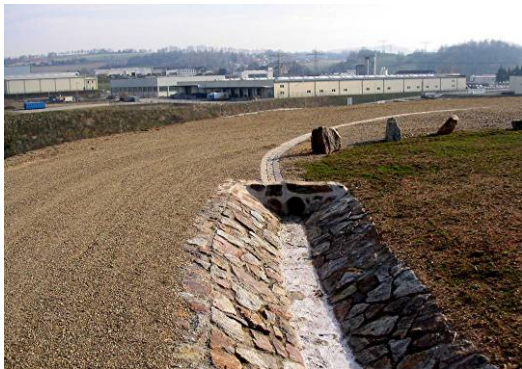
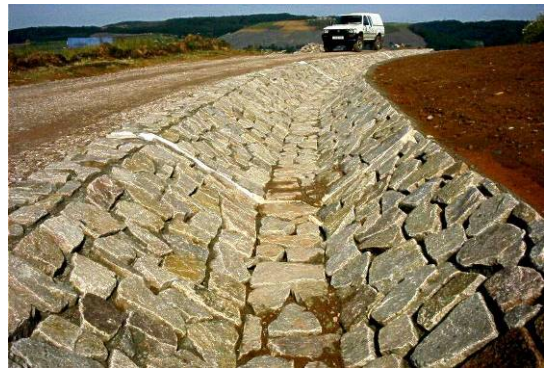
- Umprofilierung des Haldenkörpers auf eine Regelneigung von 1:2,5 verbunden
- mit einem Umlagerungsvolumen von ca. 3,4 Mill. m<sup>3</sup> Haldenmaterial. Es entsteht eine zweihügelige Landschaft, in deren Einschnitt das ehemalige Eisenbrückenbächel wieder möglichst naturnah gestaltet wird. Erarbeitung der erforderlichen Abtrags- und Schüttscheiben sowie der dazu notwendigen Abtrags-, Einbau- und Transporttechnologien. Bereitstellung von digitalen Geländemodellen für den Einsatz von 3D-GPS gesteuerten Bautechnik.

- Haldenendabdeckung als 2-Schichtabdeckung, bestehend aus 0,8 m mineralischer Dämmschicht und einer 0,2 m mächtigen Mischschicht aus einem organischen Rekultivierungssubstrat und dem mineralischen Erdstoff der Dämmschicht.

- Wege- und Wasserbau auf den Bermen (in Abständen von 20 Höhenmetern) einschließlich Oberflächenwasserefassung (Bermen und Haldenfuß) und Ableitung über die Böschungen mittels Rauhbetttrinnen in die Vorfluter. Wiederherstellen des ehemaligen Vorfluters „Eisenbrückenbächel“ in vier Abschnitten: Flachstrecke (naturnah); Verrohrung unter dem zukünftigen Autobahnzubringer (Betonrohr), Schußrinne (Wasserbaupflaster), Durchlass DN 1600 unter dem Gleiskörper der DB AG mit Einbindung in die Zwickauer Mulde.

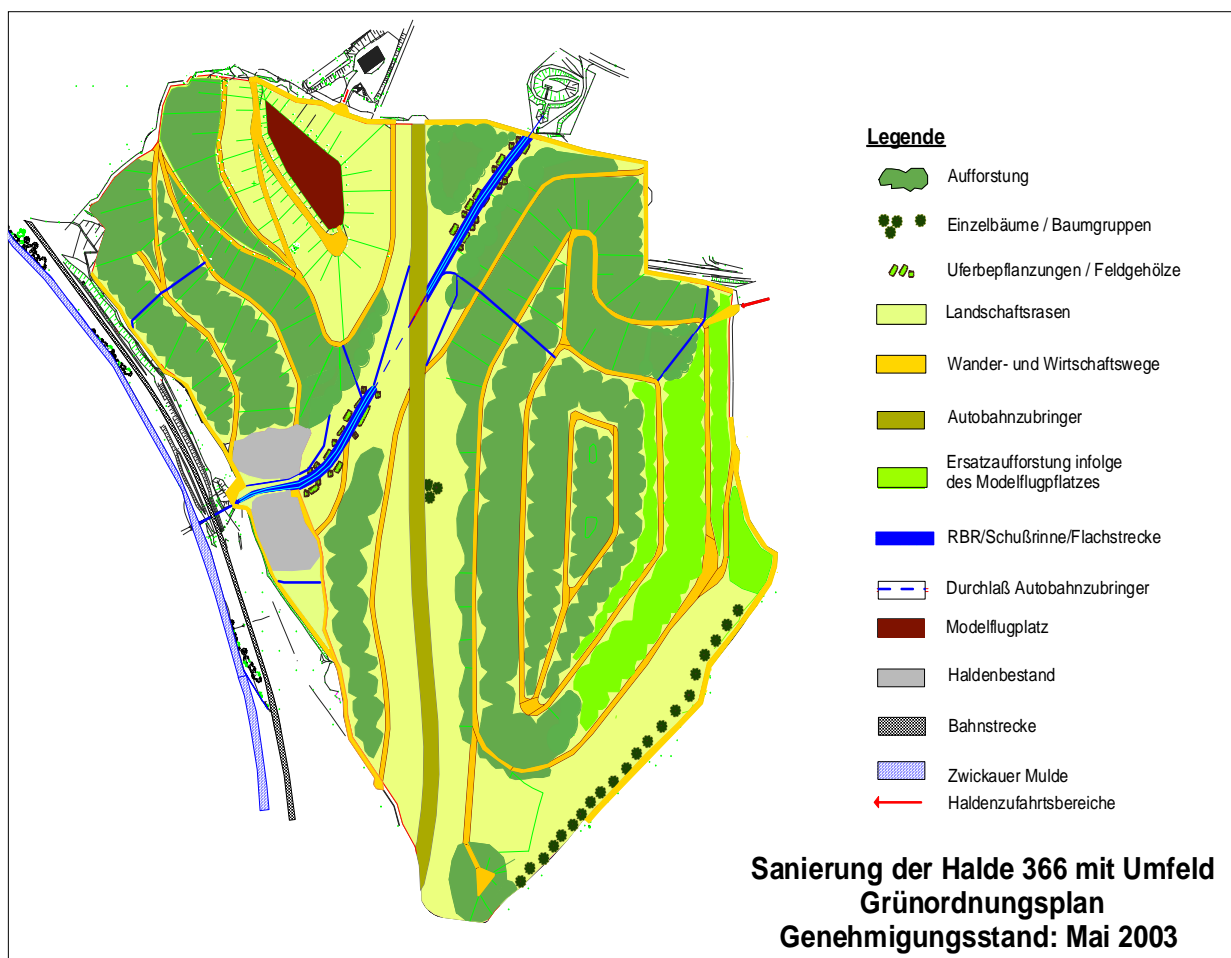
- Landschaftsbauarbeiten begannen 2002 und werden auf einer Fläche von ca. 43 ha und in einer Höhelage von 340 bis 465 mNN ausgeführt. Vor Verbiss- und Folgeschäden wird die Errichtung von Wildschutzzäunen durchgeführt. Über die vorhandenen Wege werden aushängbare Holztoie montiert. Die Bepflanzungen werden untergliedert in die Bereiche von Waldflächen und Waldsäumen, einzelne Baum-, Strauch- und Ufergehölzgruppen sowie Alleepflanzungen. Sie bestehen überwiegend aus zwei- bis dreijährig verschulten Sämlingen aus Standorten mit vergleichbaren Klima- und Standortbedingungen.
